Santuario della B.V. delle Grazie o del Pilastrello, BRESSO

Titolare: Parrocchia di Bresso (MI)	Scala	Aggiorn.	Tavola
INTERVENTI DI RIPRISTINO, CONSERVAZIONE e CONSOLIDAMENTO Bresso, via vittorio Veneto n.57 – Foglio 11 Mappale A	1:50		5
PROGETTO: Pianta Piano Terra, Prospetti, Schemi Grafici		30.03.2021	
	C106	21	
Collaborazione	Vietata la copia, la riproduzione e la cessione a terzi a norma di legge ©

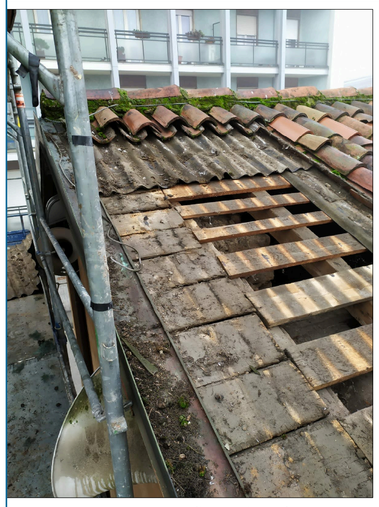
OGGETTO: Sottotetto - Orditura Principale
DEGRADO: Traccia di precedenti interventi con sostituzione delle tavole originarie ed inserimento di strato in lastre ondulate tipo "onduline".

INTERVENTO:

Orditura Secondaria:
- pulizia e spolvero strutture lignee;
- eventuale sostituzione di travetti ammalorati con nuovi in legno di abete 4 fili;
- integrazione del piano di tavole delle falde del tetto con fodere in legno spessore 25 cm trattate antitarma;

Sostituzione del manto di copertura:
- posa di barriera vapore impermeabile posata sul tavolame che costituisce il piano di falda;
- posa di nuovi listelli portategola in legno posati a correre in pendenza di falda, opera necessaria per consentire il fissaggio delle tegole tipo coppo;
- posa dei coppi anticati Vardanega mediante il posizionamento di un elemento detto "naso di fermo" che aggancia i coppi ai listelli evitando lo scivolamento lungo la falda del tetto. Coppi superiori anticati Vardanega fissati con gancio metallico di ferro;
- posa di ganci fermaneve.
